# 山陽電鉄3000系廃アルミ車両調査

アルミニウム車両委員会委員長  
(公財)鉄道総合技術研究所  
石塚弘道

# 山陽電鉄3000系電車(1次車)の概要

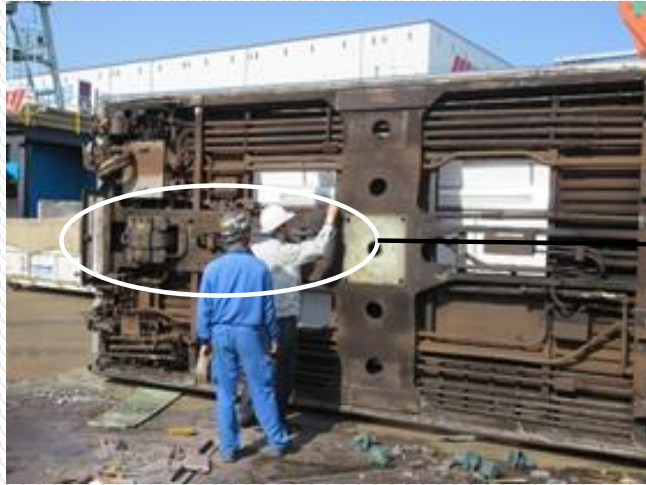
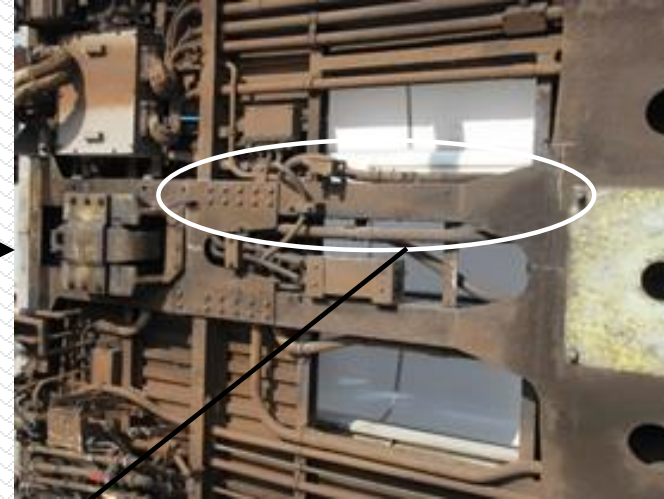
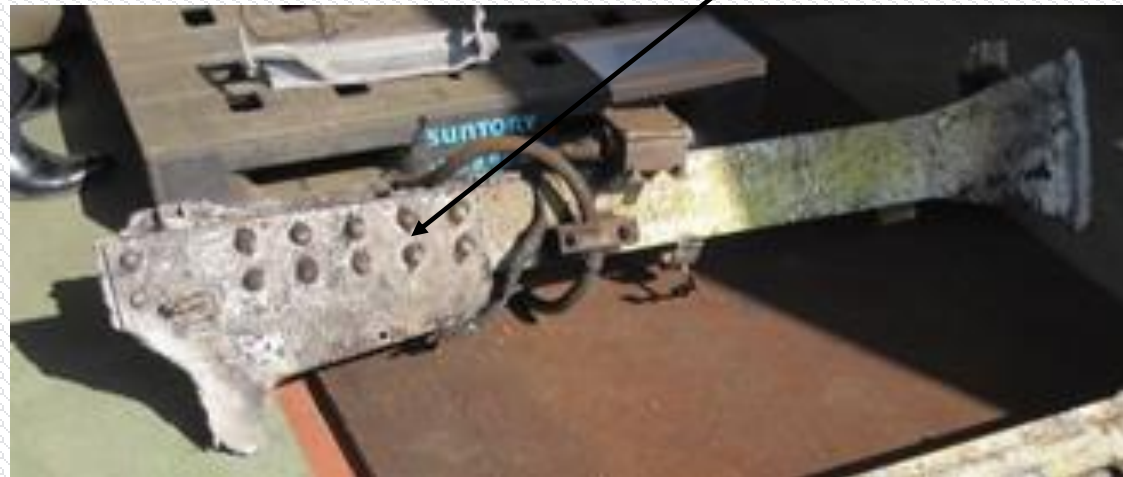
# (1)台枠中はり(3001号車後位)

- (1) 外観上、アンダーシール塗膜は健全であり、腐食はほとんど認められなかった
- (2) 表面詳細観察の結果、孔食などの軽微な腐食(深さ測定例:0.036mm)は認められたが、全面腐食や深い腐食孔は認められなかった
- (3) リベット接合部では、リベットとアルミ板との隙間が、リベット首下部で最大0.46mm、中央部で最大0.29mm観察されたが、水の侵入は確認できなかった
- (4) 一般部の機械的性質はJIS規格値を十分に満足した。溶接部の引張強さは一般部の70%であった
- (5) 一般部の疲労強度は、1988年頃に実施した結果と比較して同等以上であった

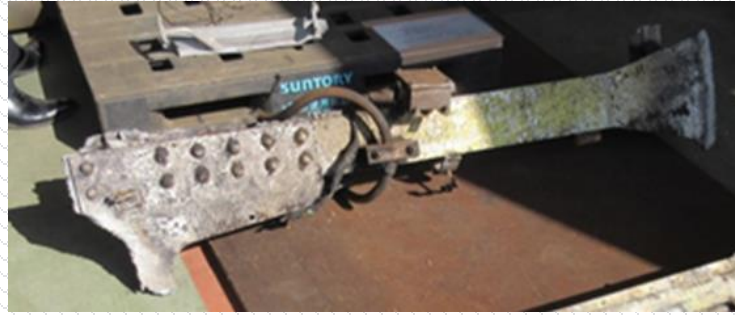
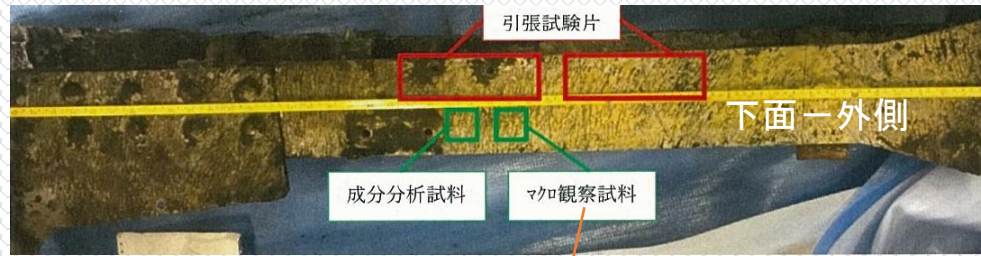
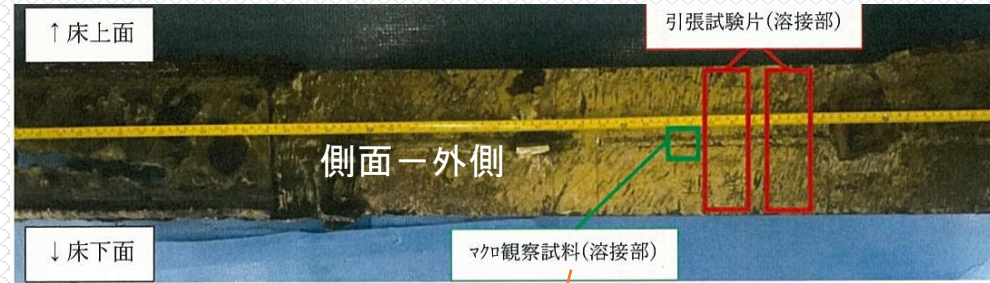
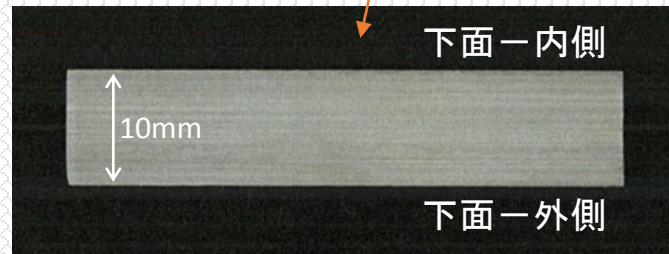
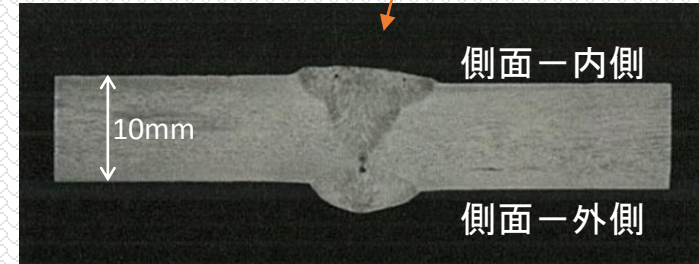
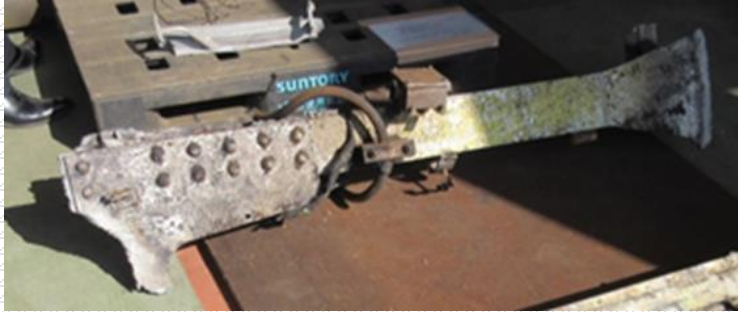
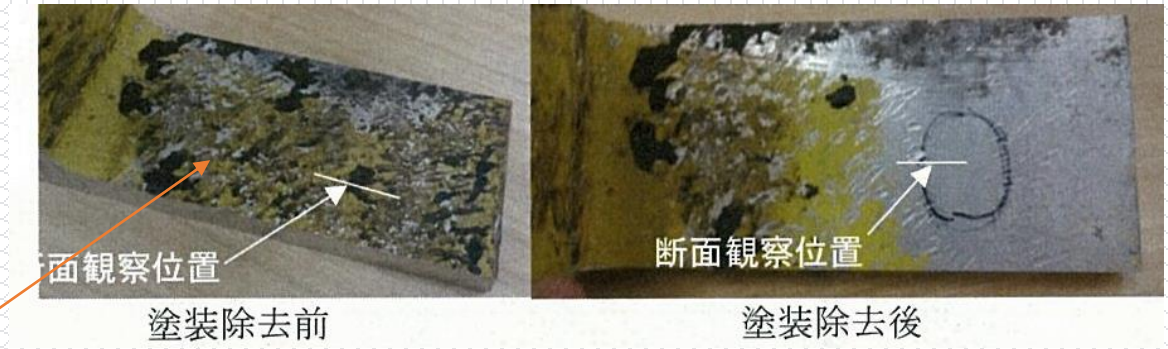
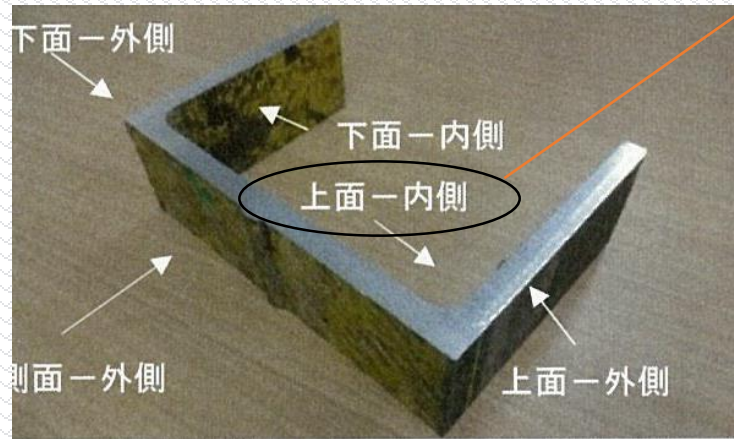
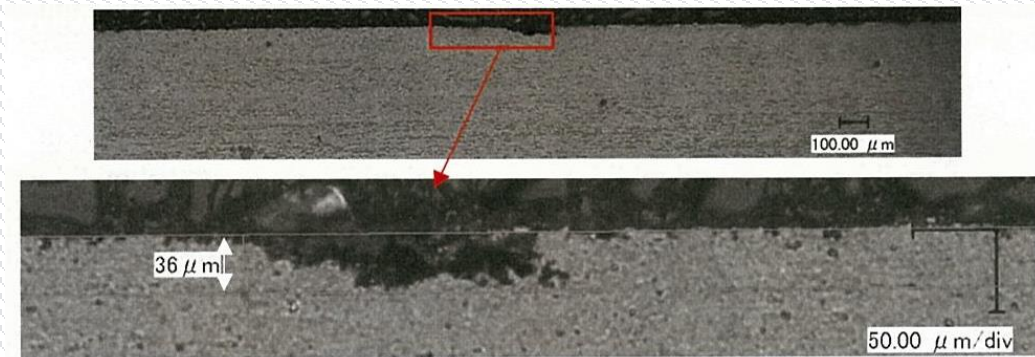
# ☆断面マクロ観察－1

断面マクロ観察結果

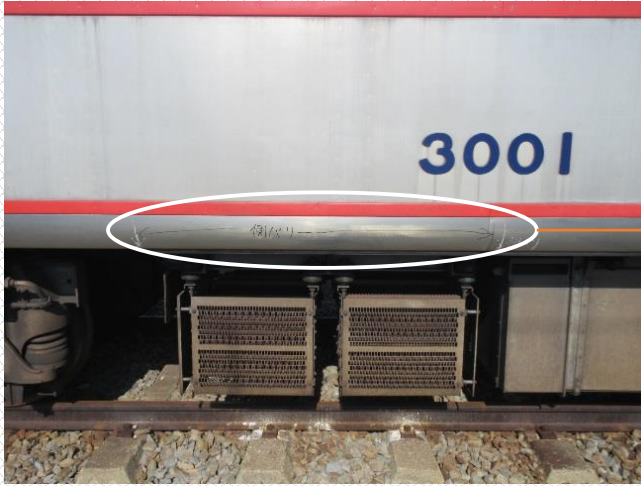
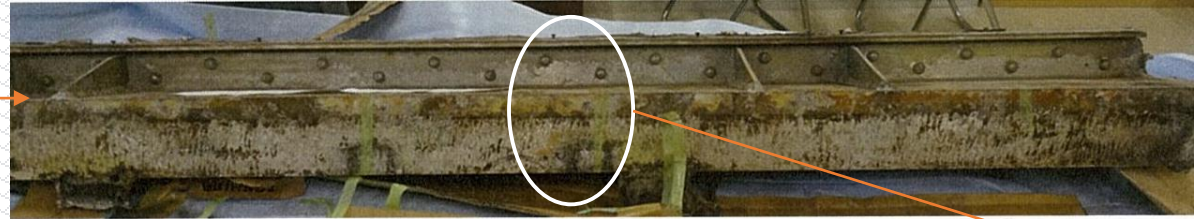
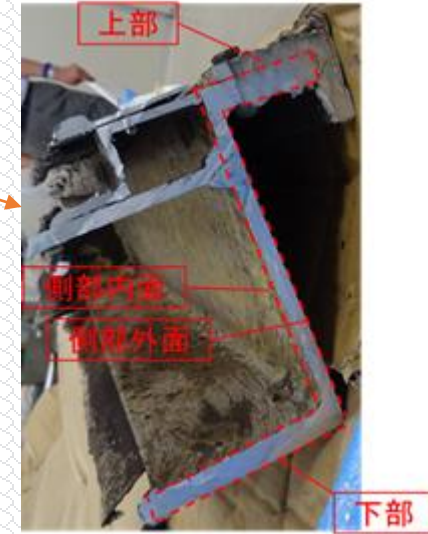
㊦抵抗器上部

- (1) いずれの面についても腐食が著しい状況ではなかった。
- (2) 腐食形態については、粒界腐食又はそれを含んだ状況であったが、腐食深さについては、焦点深度法による測定結果においても最大130 $\mu$ m程度に留まっていた。また、材料の深さ方向に対する粒界腐食の進行については、進行は確認されなかった
- (3) 腐食は軽度な状況であった。全面に塗装が施されていた形跡があったことから、塗膜の防食効果が発揮されたことによると考えられる
- (4) 抵抗器直上の台枠側はりと2m離れた位置での台枠側はりの機械的性質はいずれもJIS規格値を満足しており、両者に差異は認められなかった
- (5) 一般部の疲労試験において、応力171N/mm<sup>2</sup>では、2本とも10<sup>7</sup>回で非破断であった

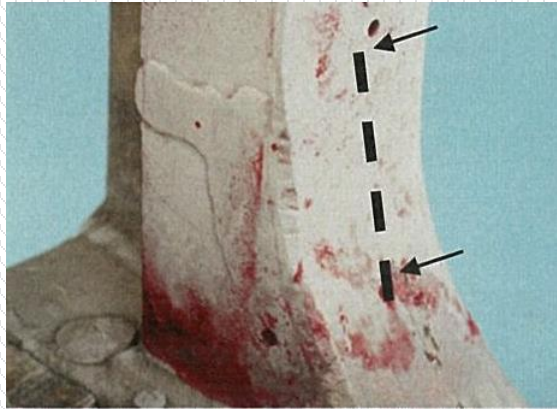
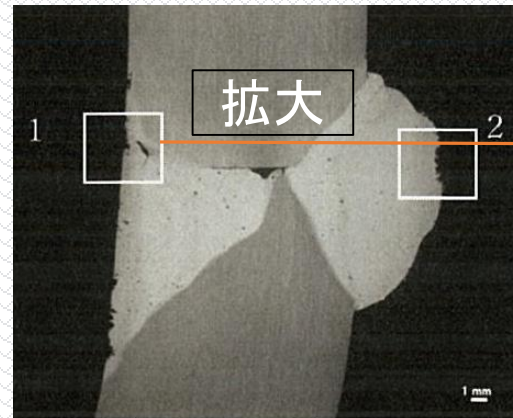
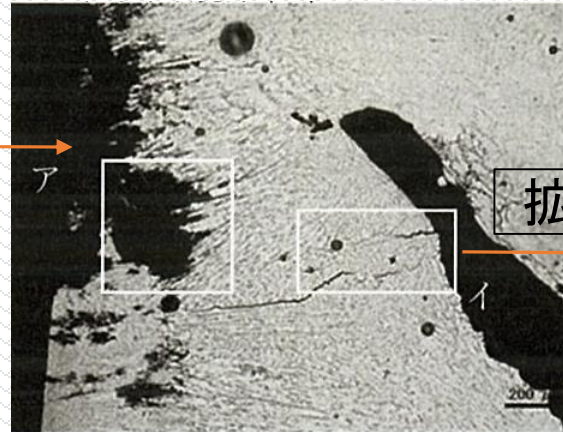
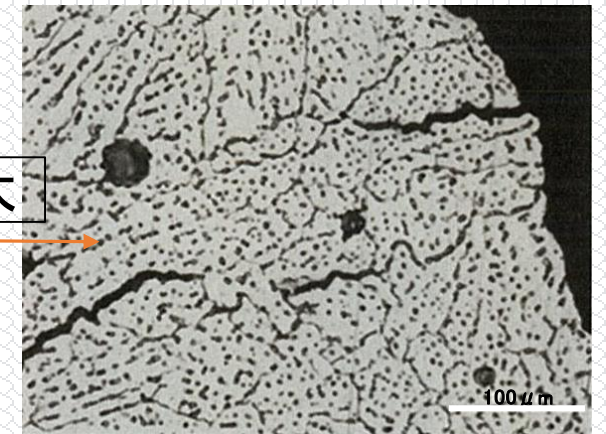
溶接部

- (1) 溶接部およびリベット接合部を浸透探傷した結果、き裂は検出されなかった
- (2) 溶接部およびリベット接合部について断面を観察した結果、溶接部では、若干の未溶込み部と短いき裂状模様が観察された
- (3) 表面付着物(腐食生成物)について蛍光X線による化学成分分析を行った結果、白色付着物はアルミ系酸化物、茶色付着物には炭酸カルシウム、砂埃、鉄系酸化物、アルミ系酸化物が混在していた

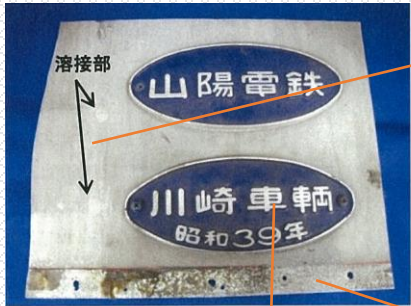
銘板“川崎車輛”下部

- (1) 妻板下部表面では孔食が観察され、飾り帯下での最大深さは1.05mm、溶接部間では0.473mm、一般部では0.16mmであった
- (2) 飾り帯下での元素分析では、Fe、Cuが検出された。これらは、架線やパンタグラフ部材などからの飛散粉に起因すると考えられ、これらが雨水や洗淨水などと共に飾り帯下と外板との間に流れ込み、堆積したと考えられる
- (3) 銘板“川崎車輛”下には腐食が認められ、最大腐食深さは0.665mmであった。銘板下部にて、外板との間で接着層の剥がれがあり、そこから水が浸入したためと考えられる
- (4) 機械的性質はJIS規格値を十分に満足し、疲労強度も、1988年頃に実施した結果と比較して同等以上であった
