札幌市交通局地下鉄シェルター

施工／1969(昭和44)年10月 調査経年／34年 所在地／北海道札幌市 環境／市街地域

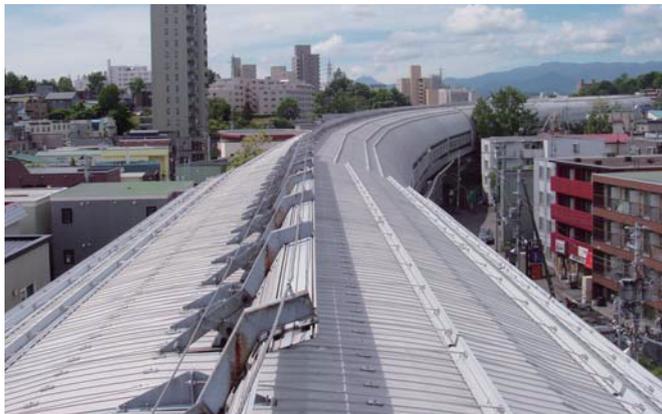
屋根部はチョーキングにより塗膜はほぼ消滅しているが、腐食は認められず、機能上は問題がない。汚れが強固に付着している。

項目	第1回	第2回	第3回	第4回	第5回	第6回	第7回
割れ、はがれ、ふくれ	◎	◎	◎	◎	—	—	—
変退色	◎	○	○	○	▲	▲	—
光沢	◎	◎	○	○	▲	▲	—
白亜化	◎	○	△	△	▲	▲	—
腐食(加工部含む)	◎	◎	◎	◎	◎	◎	—

フックボルト(SUS)のゆるみ対策が必要で、フックをかけているスチールを定期的に取り替えている。屋根については雪覆いなので、雨が漏っても機能的には問題なく、張り替えの予定はない。
