# 古河スカイ(株)福井工場

施工/1982(昭和57)年 12月 調査経年/21年 所在地/福井県坂井市三国町 環境/海岸および工業地域

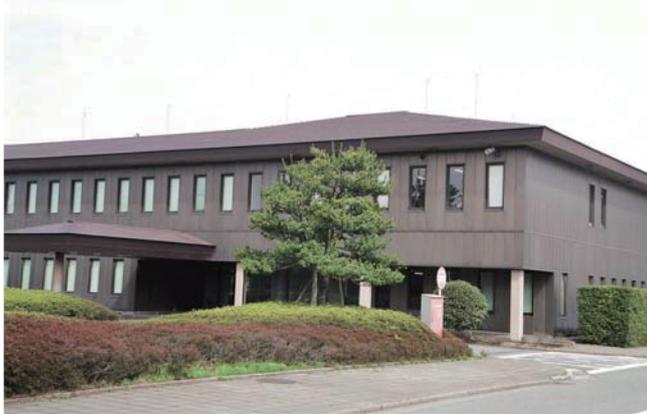
全体に均一で、汚れも少ない。試験室の屋根はポリエステル系のため、塗膜厚は12~13 $\mu$ mと薄くなっているが、降雪で削られたためかほとんどチョーキングはない。管理棟屋根はふっ素系であり、チョーキングもなく良好である。

コーキング材が劣化し、管理棟屋根の谷の部分で雨漏りが発生したが、それ以外は特に問題がない。
