## K氏邸

施工／1971(昭和46)年 4月 調査経年／33年 所在地／東京都大田区 環境／市街地域

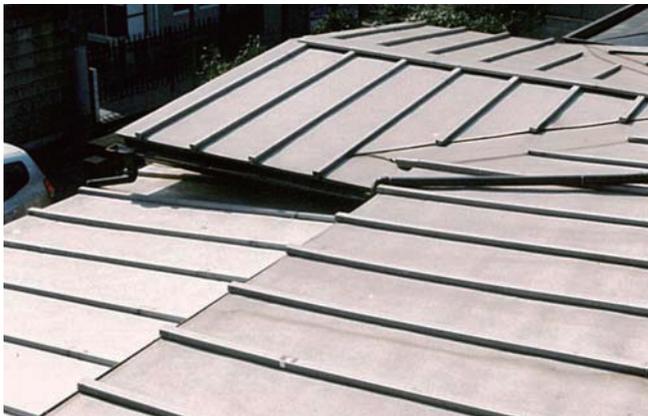
工業地帯に近いが、住宅地のため汚れはほとんどない。33年経過して当初の金色はほとんどなく銀色となっており、日陰部に金色が残存している。1, 2階の屋根とも異常はない。ベランダ手すりは鉄製で、再塗装したが腐食している。

項目	第1回	第2回	第3回	第4回	第5回	第6回	第7回
割れ、はがれ、ふくれ	—	—	—	—	—	◎	—
変退色	—	—	—	—	—	△	—
光沢	—	—	—	—	—	△	—
白亜化	—	—	—	—	—	△	—
腐食(加工部含む)	—	—	—	—	—	○	—
