# アルミニウム合金板摩擦接合継手の疲労特性

ALST 研究レポート 8

大阪大学大学院工学研究科

大倉一郎, 西田貴裕

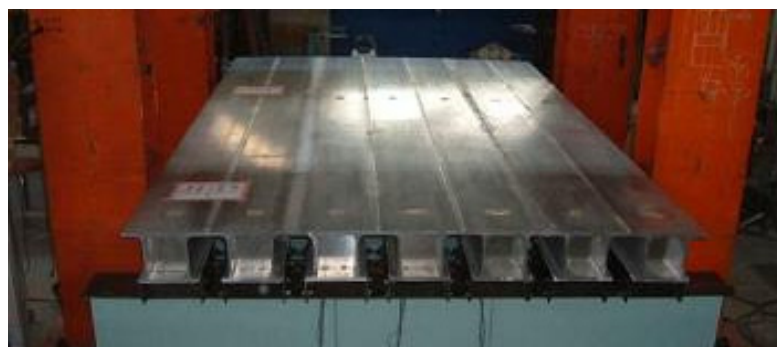
このような動きを受けて、図1に示すような開閉断面のアルミニウム床版が開発されてきた<sup>4)</sup>。アルミニウム床版では、隣り合う押出型材の上フランジの連結に摩擦攪拌接合（以下、FSWと呼ぶ）が使用されている。FSWとは、1991年にイギリスの溶接研究所で開発された固相接合法の一種で、鉄道車両および航空機など多くの分野で適用されている。図2に示すように、FSWでは互いに突合された一对のアルミニウム合金板の突合せ面に回転工具を挿入し、この回転により生じる摩擦熱によって、アルミニウム合金を塑性流動させ、回転工具を突合せ面に沿って移動させることにより、アルミニウム合金板を接合する。最近では、FSWにより製作された歩道用アルミニウム床版<sup>5),6)</sup>およびアルミニウム歩道橋<sup>3),7)</sup>が実用に供されている。

図1 開閉断面のアルミニウム床版

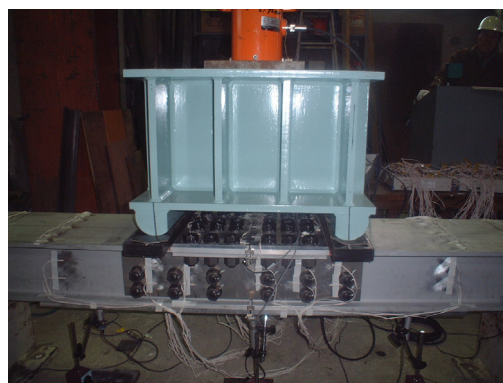
図 7 に示すように，部材端継手試験体の載荷試験では，上フランジの添接板を避けて載荷を行った．載荷試験の様子を図 8 に示す．

図 8 載荷試験の様子

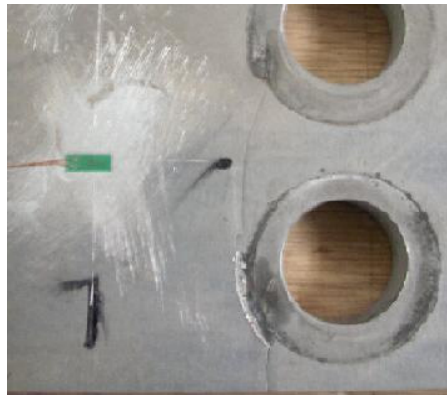
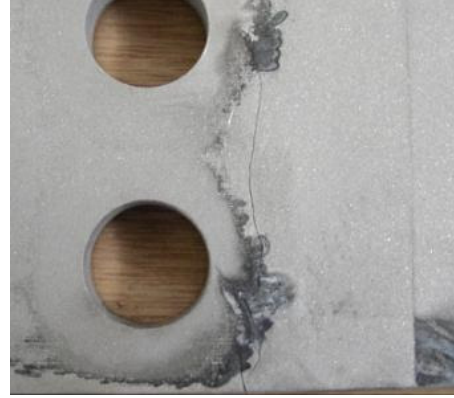
疲労試験終了後の東側ウェブの添接板の様子を図 16 に示す．疲労亀裂はボルト孔の縁に発生していない．図 16(a)に示すように，座金に接触する添接板の表面，および図 16(b)に示すように，ウェブに接触する添接板の摩擦面側表面にはほぼ円形の接触跡が残されている．この円形の接触跡の縁には黒い粉が付着している．EPMA（X 線マイクロアナライザ）による，この黒い粉の化学成分の分析結果を表 4 に示す．この分析は，日本軽金属株式会社グループ技術センターによって行なわれた．黒い粉は O の含有量が多く，ペーマイトと呼ばれるアルミニウム合金の水酸化物  $\text{AlO}(\text{OH}) \cdot \text{H}_2\text{O}$  である．C は添接板に付着した油分によるものである．疲労試験の繰返し载荷により，座金と添接板の円形の接触跡の縁および添接板とウェブの円形の接触跡の縁で微小な相対すべりが繰返し生じることにより，アルミニウム合金が磨耗し，磨耗によって生じた粉は空气中で酸化される．この粉は粒径が小さいので，光が反射されず，吸収されるため黒色になる．疲労亀裂は，この円形の接触跡の縁に沿って発生・伝播している．したがって添接板に発生した疲労亀裂は，接触面の縁がこすられることによって，磨耗による表面損傷を伴うフレット疲労によるものである．しかし図 16 の疲労亀裂は，添接板の表面と裏面から独立に発生したものなのか，どちらか一方の面から発生した亀裂が他方の面に現れたものなのかは不明である．

図 16 東側ウェブの添接板の様子

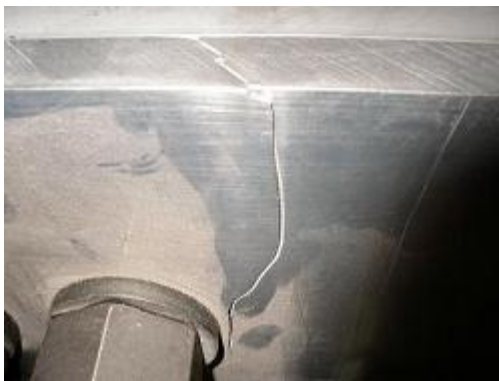
図 13 に示すように、ウェブの添接板のひずみの増加に伴って、下フランジの添接板のひずみも増加した。繰返し回数 40.06 万回で大きな金属音が発生し、下フランジの添接板の最内ボルトの突合せ側に、図 17 に示すような疲労亀裂が発生した。

図 17 下フランジの添接板に発生した疲労亀裂

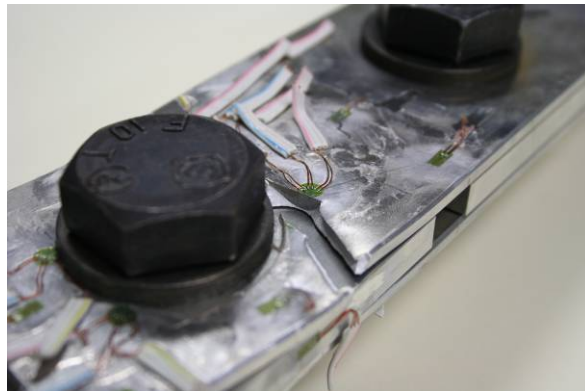
試験体 FD-4 は繰返し回数 2500 万回で疲労亀裂が観察されなかったが、疲労試験終了後実施した引張試験により、図 32 に示すように、ボルト孔ではなく、座金の下で添接板が破断した。添接板には半円形の疲労破面が観察され、これを起点として添接板が破断している。引張試験後確認された疲労亀裂が、繰返し回数 2500 万回の時既に停留亀裂であったかどうかは不明である。

図 32 試験体 FD-4
