アルミニウム製品ニュース

No.32
2022年1月

異種金属接触腐食に関する耐久性

アルミニウム合金土木構造物の耐久性向上

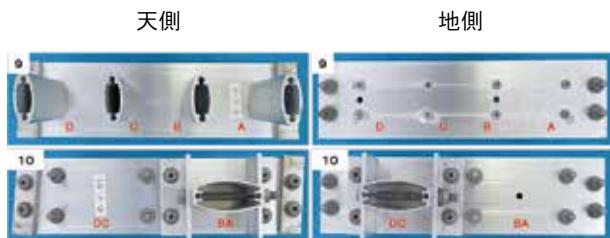
図-2 バラスターの耐久性

図-2の上側の図の試験体は、閉断面のバラスターをジオメット処理（A）したステンレスビスやねじで直接連結していますが、水抜き穴を付けたものは、長期暴露試験後も異種金属接触腐食は全く生じていませんでした。無処理のステンレスビスの場合は、水抜き穴の無いものが、異種金属接触腐食による白さびが多く発生しており、水抜き穴のあるものは、それ程ではないですが、ビス周辺に白さび

がわずかに発生していました。

図-2の下側の図の試験体では、アルミニウム合金板と同じ陽極酸化塗装複合皮膜処理をしたアルミニウム合金のアングル部材を介してバラスターをジオメット処理したステンレスボルトで連結していますが、水抜き穴の有無にかかわらず異種金属接触は発生していませんでした。

A : ジオメット処理 B : ジオメット処理 + 水抜き穴
C : 無処理 D : 無処理 + 水抜き穴
A B : 上向きジオメット処理 + 水抜き
C D : 下向きジオメット処理

閉断面のバラスター部材や支柱などのように、内部に雨水がたまる可能性がある場合は、部材下部に水抜き穴を設ける方がよいことが実証されました²⁾。

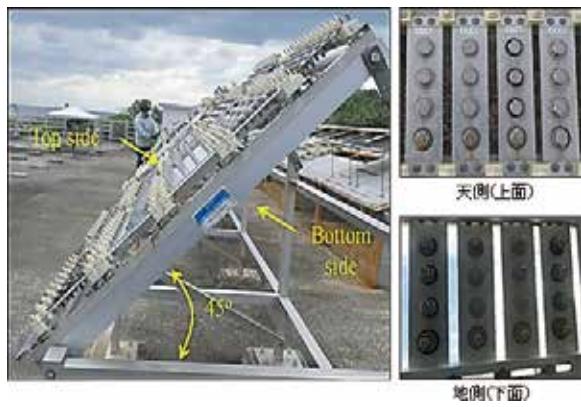
(a) 直接暴露試験

沖縄県宮古島の日本ウェザリングテストセンターの海岸暴露試験場で、直接暴露試験（図-1(a)）および軒天暴露試験（図-1(b)）を行った。暴露期間は、1年、3年、5年、予備の4期間とした。

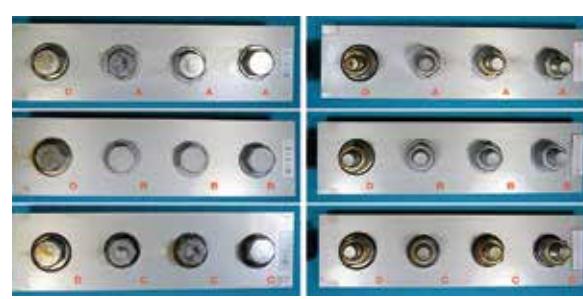
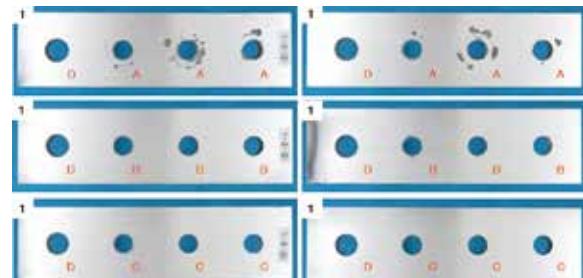
図-2 直接暴露試験5年後の試験体1の外観

一例として、直接暴露試験5年後の試験体1の外観写真を図-2に示す。未処理ステンレス鋼製ボルト類(A)を用いた場合、アルミニウム合金板のボルト周辺部に著しい異種金属接触腐食が発生した。一方、亜鉛フレークコーティングを施したボルト類(B)を用いた場合、ボルト類およびアルミニウム合金板に腐食は発生しなかった。ワッシャーのみ塗装を施したボルト類(C)を用いた場合、ワッシャー以外のボルト類に赤さびは発生したが、アルミニウム合金板に腐食は発生しなかった。また、絶縁ブッシュを使用したボルト類(D)を用いた場合、ボルト類に赤さびは発生したが、アルミニウム合金板に腐食は発生しなかった。

(a) ボルト解体前

(b) ボルト解体後

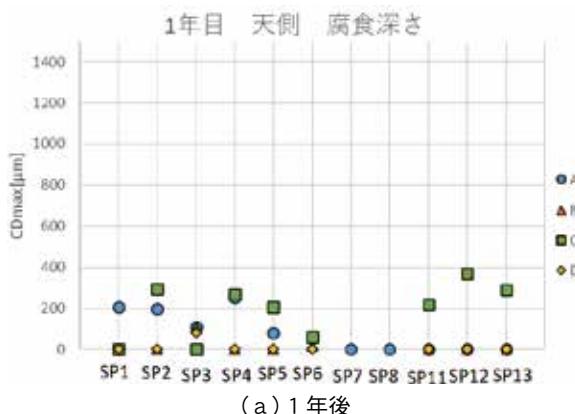
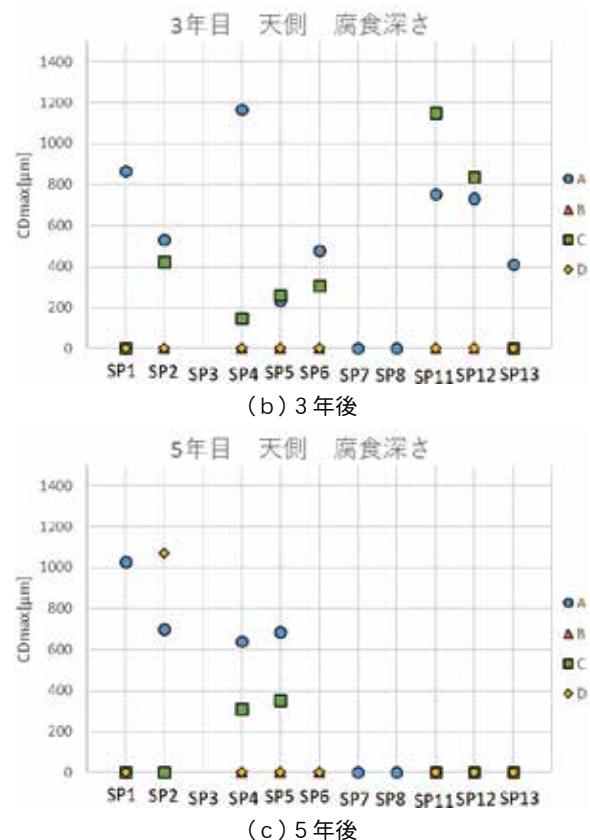
図-3 直接暴露試験後の最大腐食深さ

直接暴露試験1年後、3年後および5年後の試験体天側の最大腐食深さ($C D_{max}$)を図-3に示す。未処理ステンレスボルト類(○A)を用いた場合、深い腐食が生じており、その深さは経時に増加した。亜鉛フレークコーティングを施したボルト類(△B)を用いた場合、異種金属接触腐食は発生しなかった。また、腐食面積(C A)および腐食体積(C V)も同様な傾向であった。

直接暴露試験および軒天暴露試験の試験体地側の最大腐食深さ($C D_{max}$)は、付着塩分が降雨により洗い流され難いため、直接暴露試験の試験体天側に比べて深い値を示したが、亜鉛フレークコーティングを施すことで異種金属接触腐食が抑制されていた。

(a) 1年後

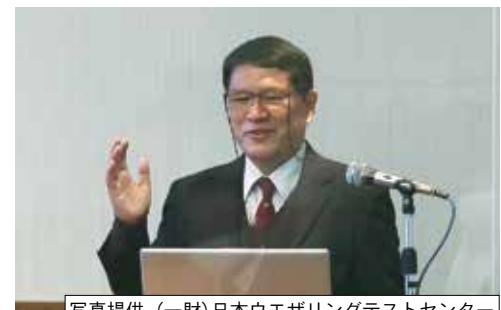
写真提供 (一財)日本ウエザリングテストセンター

「アルミニウム合金の防護柵や高欄の各所の部材連結部を模擬した250体の試験体を用いて、宮古島の暴露試験場において1年間、3年間および5年間の長期の屋外暴露試験を実施し、異種金属接触腐食の性状について定量的に明らかにした。沖縄本島と宮古島の現地調査結果と長期屋外暴露試験結果を基に異種金属接触腐食の特性を明らかにし、最後にアルミニウム合金部材連結部の異種金属接触腐食の耐久性を高める方策について説明する。」
