東北新幹線北上駅

施工/1980(昭和55)年 8月 調査経年/24年 所在地/岩手県北上市 環境/田園地域

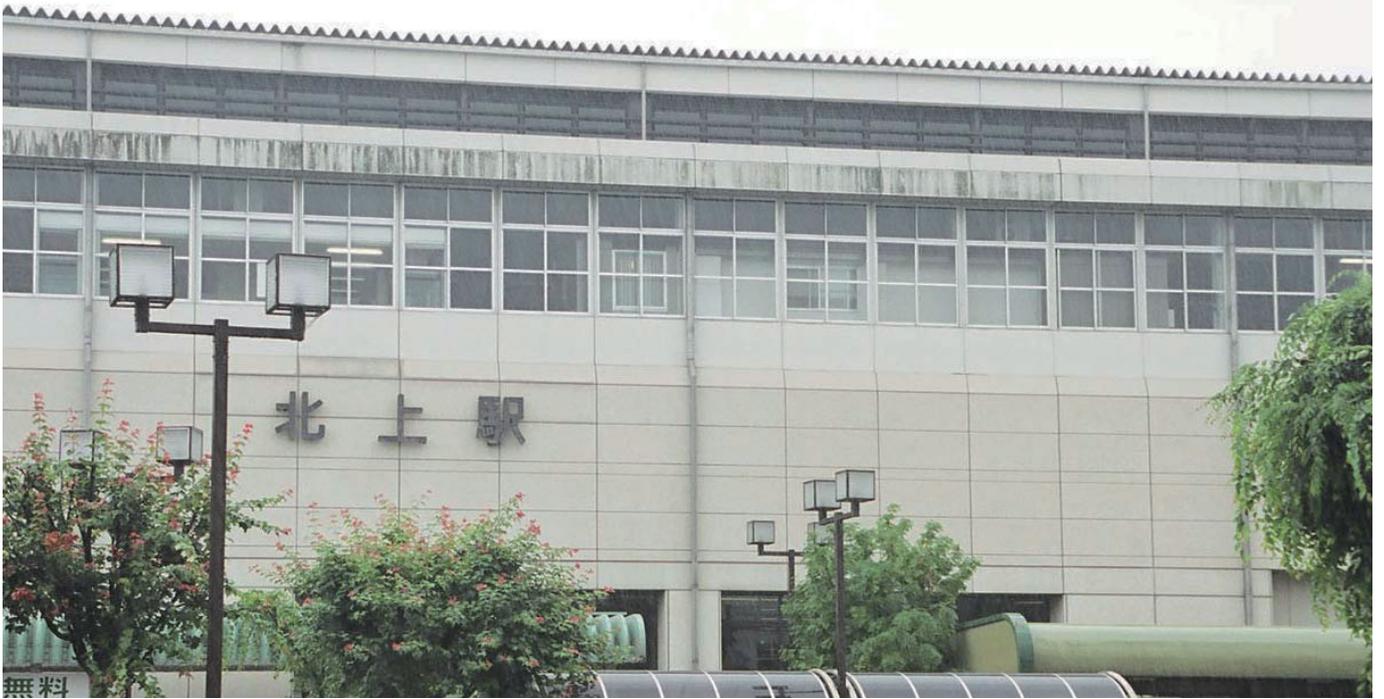
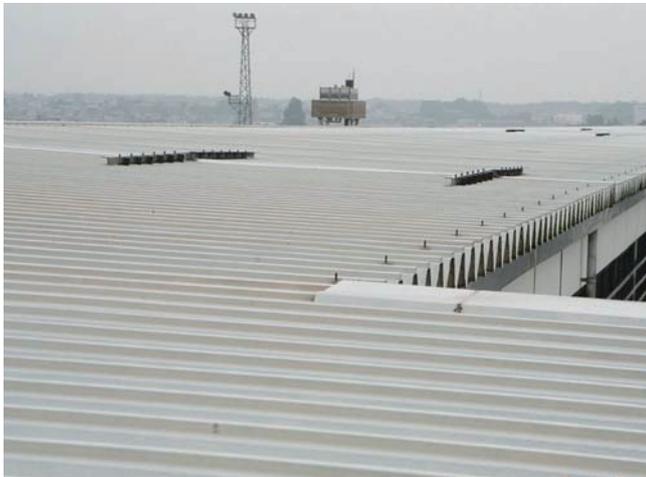
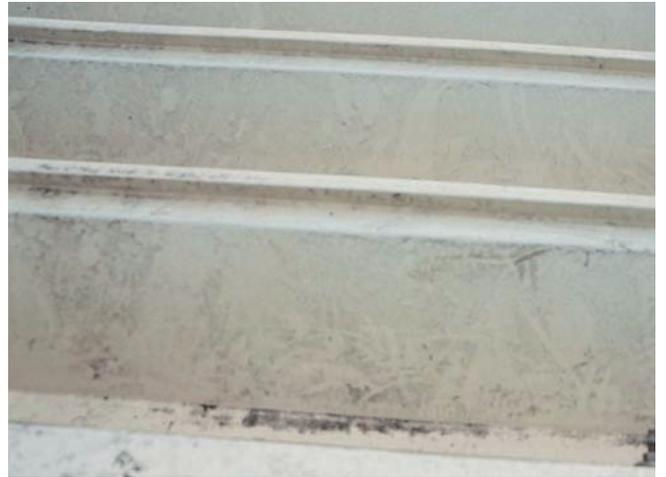
外観は遠目には均一な色であるが、チョーキングはかなり進んでおり、塗膜厚は3~8μmとかなり薄くなっている。腐食や変色等は見られなかった。

屋根は鉄骨に直接留められている。熱膨張のためリベットが飛んだことがある。エキスパンションの板が熱膨張の繰り返しのためか切れてしまっていた。
