# 山陽電鉄3000系廃アルミ車両調査

アルミニウム車両委員会委員長  
(公財)鉄道総合技術研究所  
石塚弘道

# 山陽電鉄3000系電車(1次車)の概要

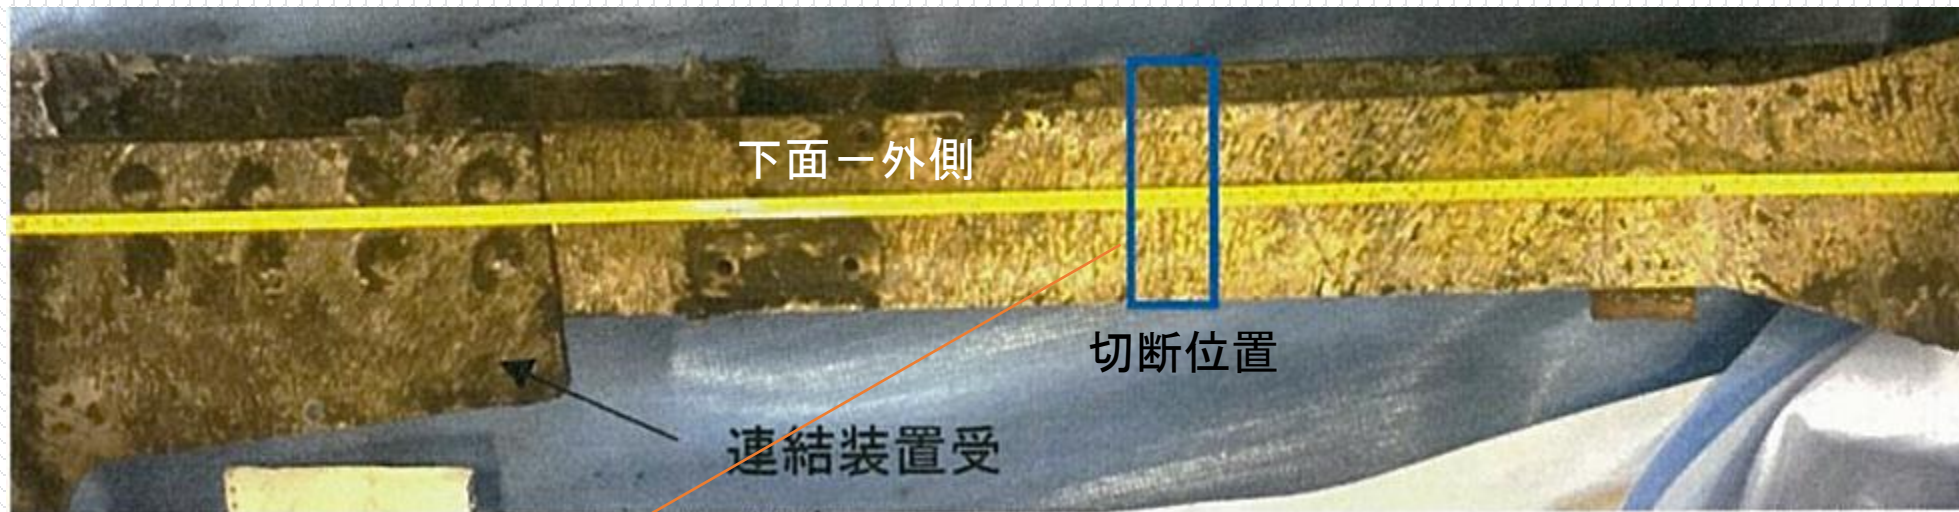
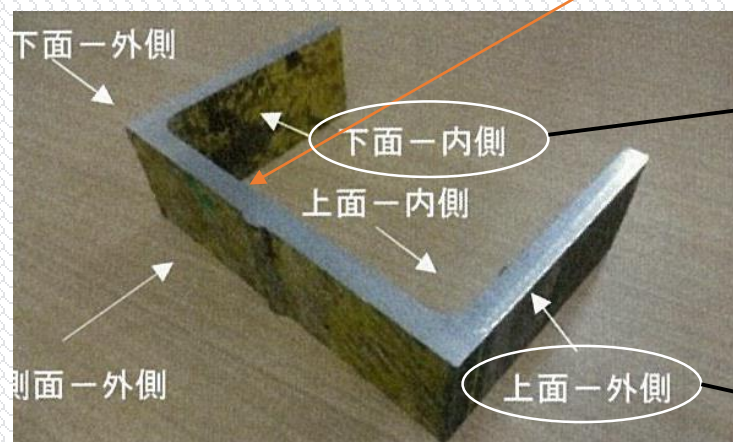
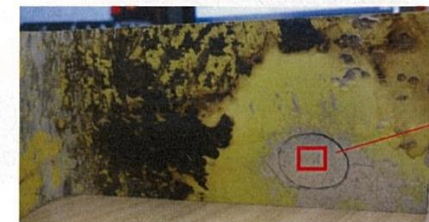
# ☆外觀觀察—2

- (1) 外観上、アンダーシール塗膜は健全であり、腐食はほとんど認められなかった
- (2) 表面詳細観察の結果、孔食などの軽微な腐食(深さ測定例:0.036mm)は認められたが、全面腐食や深い腐食孔は認められなかった
- (3) リベット接合部では、リベットとアルミ板との隙間が、リベット首下部で最大0.46mm、中央部で最大0.29mm観察されたが、水の侵入は確認できなかった
- (4) 一般部の機械的性質はJIS規格値を十分に満足した。溶接部の引張強さは一般部の70%であった
- (5) 一般部の疲労強度は、1988年頃に実施した結果と比較して同等以上であった

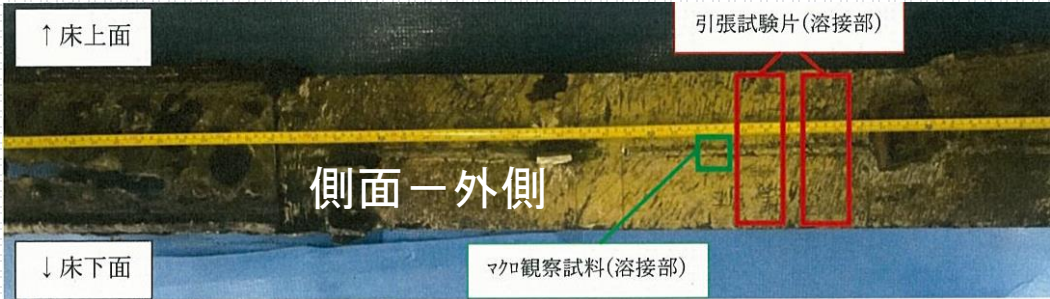
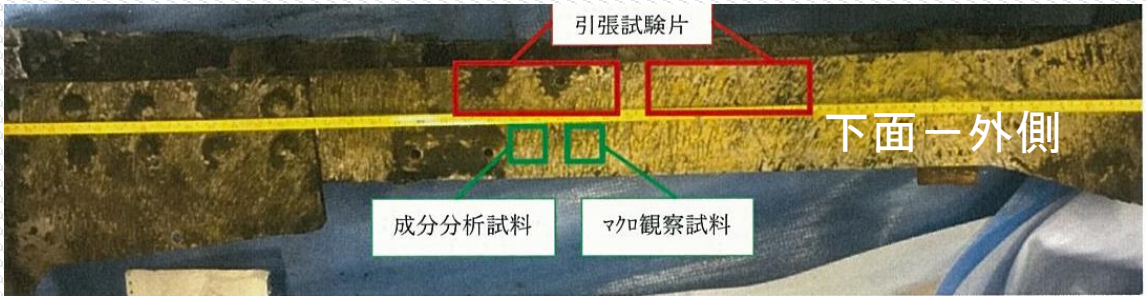
試験片切出し位置

## 引張試験結果

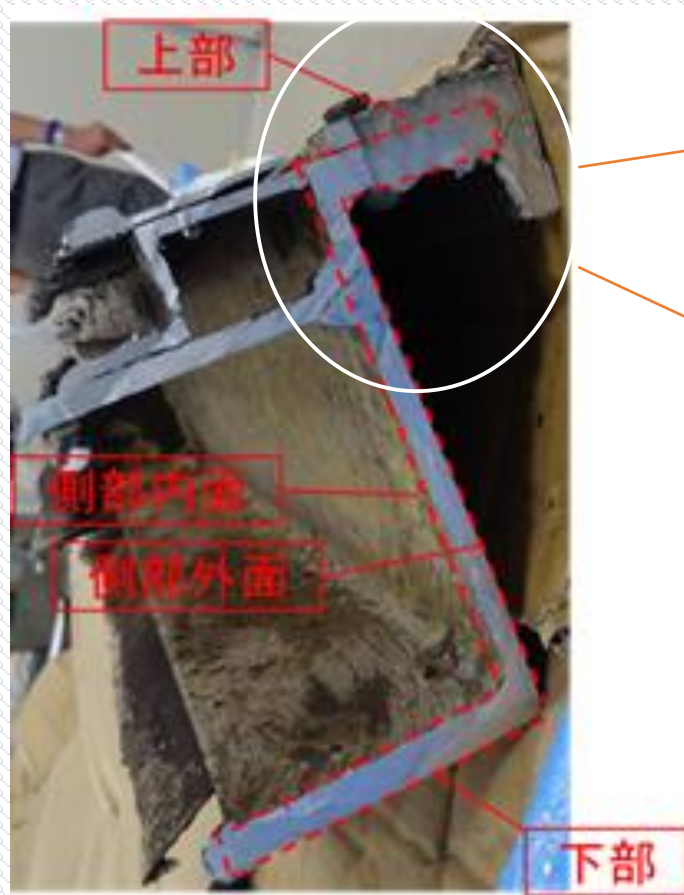
㊦抵抗器上部

- (1) いずれの面についても腐食が著しい状況ではなかった。
- (2) 腐食形態については、粒界腐食又はそれを含んだ状況であったが、腐食深さについては、焦点深度法による測定結果においても最大130 $\mu$ m程度に留まっていた。また、材料の深さ方向に対する粒界腐食の進行については、進行は確認されなかった
- (3) 腐食は軽度な状況であった。全面に塗装が施されていた形跡があったことから、塗膜の防食効果が発揮されたことによると考えられる
- (4) 抵抗器直上の台枠側はりと2m離れた位置での台枠側はりの機械的性質はいずれもJIS規格値を満足しており、両者に差異は認められなかった
- (5) 一般部の疲労試験において、応力171N/mm<sup>2</sup>では、2本とも10<sup>7</sup>回で非破断であった

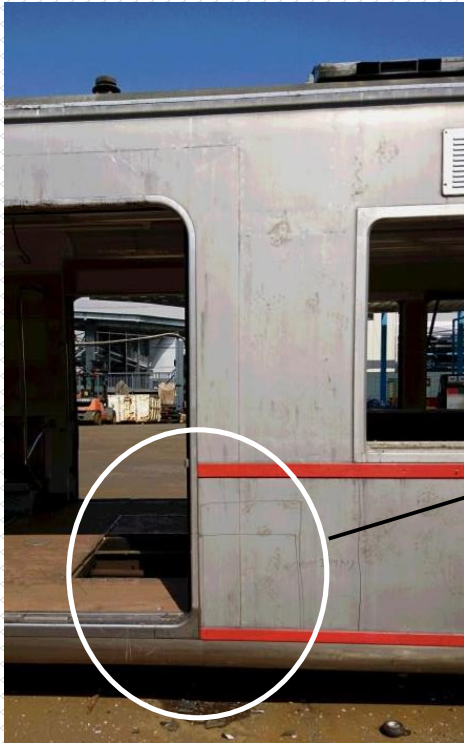
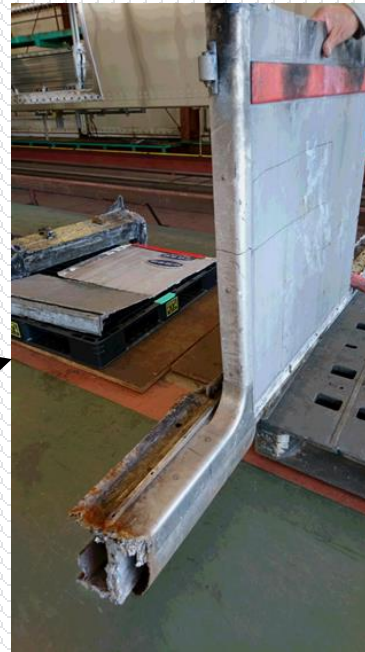
ドアマスク撤去前

- (1) 溶接部およびリベット接合部を浸透探傷した結果、き裂は検出されなかった
- (2) 溶接部およびリベット接合部について断面を観察した結果、溶接部では、若干の未溶込み部と短いき裂状模様が観察された
- (3) 表面付着物(腐食生成物)について蛍光X線による化学成分分析を行った結果、白色付着物はアルミ系酸化物、茶色付着物には炭酸カルシウム、砂埃、鉄系酸化物、アルミ系酸化物が混在していた

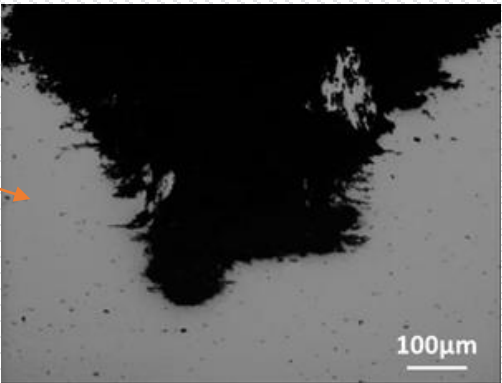
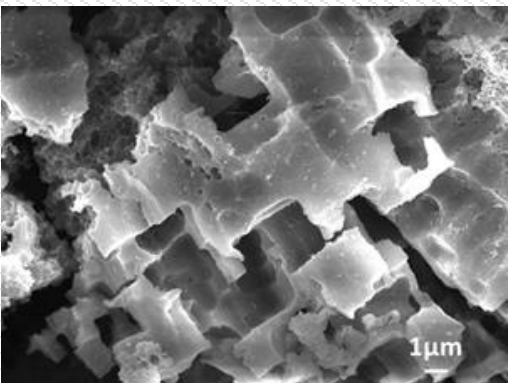
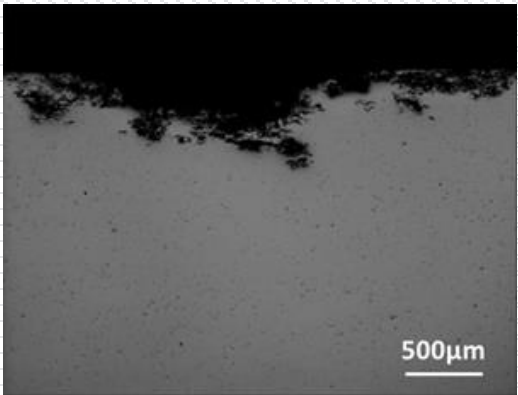
腐食形態

- (1) 妻板下部表面では孔食が観察され、飾り帯下での最大深さは1.05mm、溶接部間では0.473mm、一般部では0.16mmであった
- (2) 飾り帯下での元素分析では、Fe、Cuが検出された。これらは、架線やパンタグラフ部材などからの飛散粉に起因すると考えられ、これらが雨水や洗淨水などと共に飾り帯下と外板との間に流れ込み、堆積したと考えられる
- (3) 銘板“川崎車輛”下には腐食が認められ、最大腐食深さは0.665mmであった。銘板下部にて、外板との間で接着層の剥がれがあり、そこから水が浸入したためと考えられる
- (4) 機械的性質はJIS規格値を十分に満足し、疲労強度も、1988年頃に実施した結果と比較して同等以上であった
