# 東京地下鉄(株)車両部新木場検査区列車検査庫

施工／1988(昭和63)年 5月 調査経年／17年 所在地／東京都江東区 環境／海岸地域

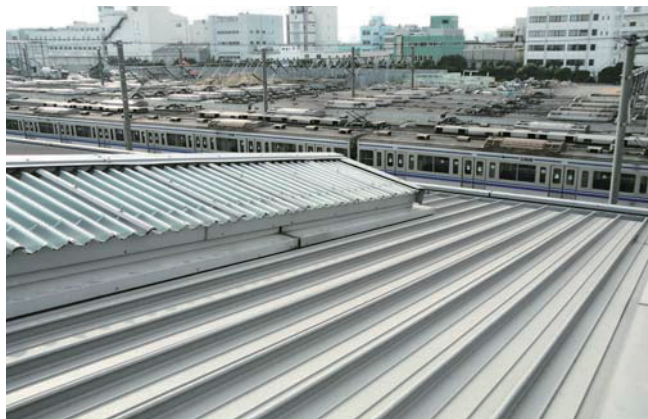
東京湾から30mの位置にあり、250mの列車を検査する車庫である。一部に黒い汚れが付着しているが、変色はほとんどなく、腐食もなく全体にきれいな状態が維持されている。

雨漏りもなく問題がない。夏場は熱膨張によりバリバリ音がする。鋼板では塗装してあっても短期間でさびてしまうが、アルミは長持ちする。
