# 下関三菱自動車販売(株)小月店ショールーム

施工/1996(平成8)年 7月 調査経年/7年 所在地/山口県下関市 環境/海岸地域

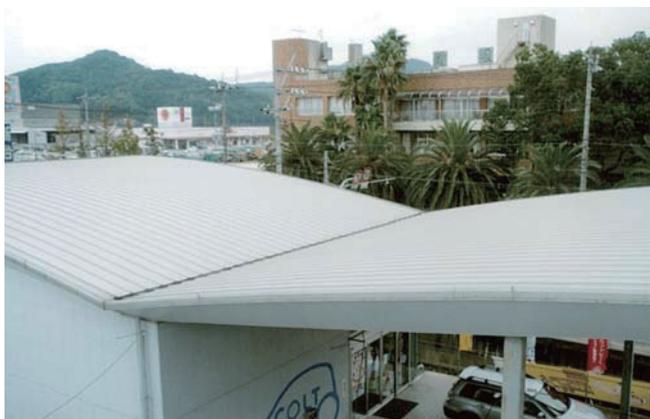
使用箇所 …… 屋根  
 使用量 …… 500m<sup>2</sup>  
 種類・質別 …… A3004P-H32  
 板厚 …… 0.6mm  
 形状 …… 長尺縦馳かん合ドーム  
 塗料 …… ポリエステル系樹脂塗料 シルバー

汚れも腐食もなく問題がない。

項目	第1回	第2回	第3回	第4回	第5回	第6回	第7回
割れ、はがれ、ふくれ	—	—	—	—	—	◎	—
変退色	—	—	—	—	—	◎	—
光沢	—	—	—	—	—	◎	—
白亜化	—	—	—	—	—	◎	—
腐食(加工部含む)	—	—	—	—	—	◎	—
