熊本市立井芹中学校体育館

施工／1988(昭和63)年 2月 調査経年／16年 所在地／熊本県熊本市 環境／市街地域

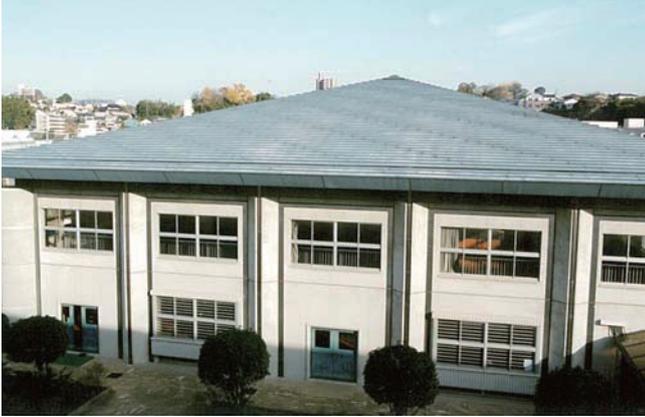
遠くから見ると全体に均一であるが、汚れとチョーキングが入り混じって灰色がかかったブルーに見える。

項目	第1回	第2回	第3回	第4回	第5回	第6回	第7回
割れ、はがれ、ふくれ	—	—	—	◎	◎	◎	—
変退色	—	—	—	◎	○	○	—
光沢	—	—	—	○	○	○	—
白亜化	—	—	—	◎	○	○	—
腐食(加工部含む)	—	—	—	◎	○	○	—
